# Es autopista un peligro

► Detectan casas pegadas a la vialidad, barreras discontinuas y mala señalización

## Fallas en infraestructura

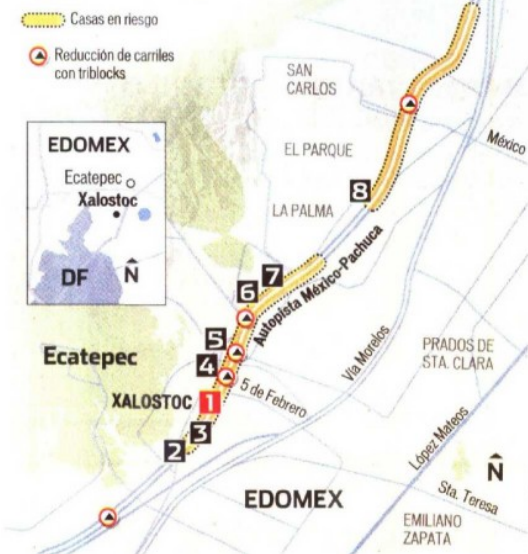
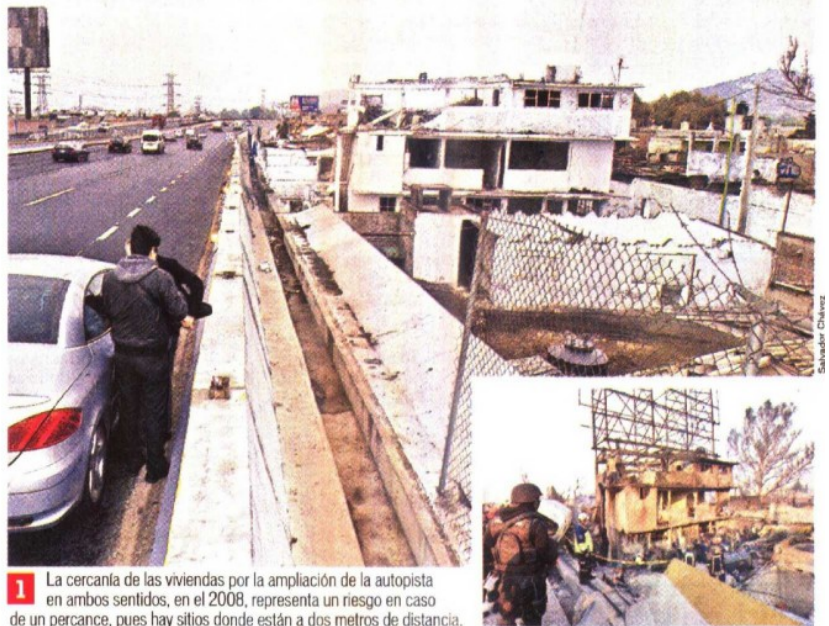
Uno de los riesgos más graves que detectó fue la cercanía de las viviendas con la superficie de rodamiento, a consecuencia de la ampliación de la autopista, pues los vehículos que salgan del camino les caerán encima.

“Me parece increíble que las casas estén tan cerca, como a unos 2 metros de la autopista”, consideró el experto.

**1** La cercanía de las viviendas por la ampliación de la autopista en ambos sentidos, en el 2008, representa un riesgo en caso de un percance, pues hay sitios donde están a dos metros de distancia.

Entre las propuestas de De Anda Orellana están la construcción de un segundo muro de contención de una altura de 4 a 5 metros, a una distancia de entre 1 y 1.5 metros entre ambos, para que contenga la carga de un vehículo pesado y minimizar el daño a las viviendas.

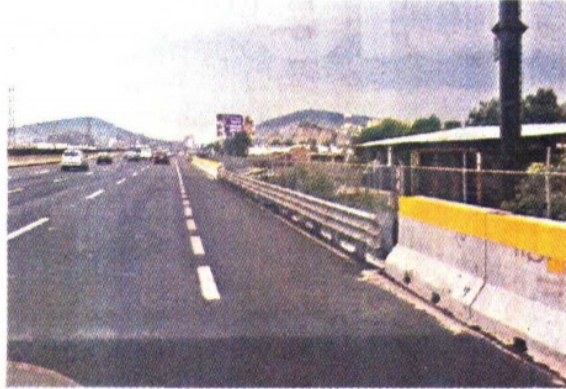
De Anda Orellana comentó que la discontinuidad entre las barreras de protección, unas metálicas y otras de concreto, y que ninguna contendría un vehículo de carga en caso de accidente.

“Las barreras separadas en vez de generar una protección contra los conductores es al revés, crea obstáculos en el camino; en el caso de un despiste, puede provocar una consecuencia mucho mayor”, consideró.

**2** Discontinuidad entre las barreras de protección, unas metálicas y otras de concreto, y ninguna lograría contener un vehículo de carga en caso de accidente.

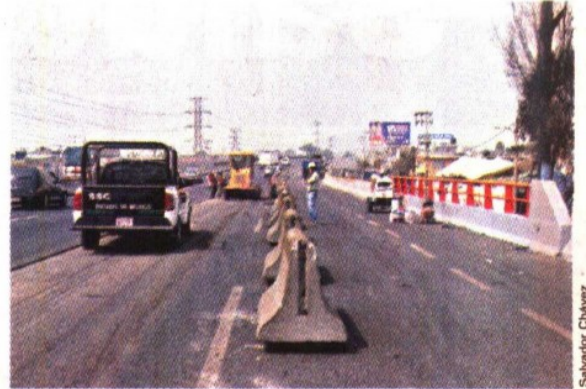
Además detectó que la separación entre los triblocks de concreto, que sirven como muro de contención, podrían volverse un obstáculo.

Salvador Saavedra, experto de la consultoría Tecnología para el Transporte SALS, coincidió que un factor de riesgo son los triblocks de concreto.

**3** La separación entre los triblocks de concreto, que sirven para separar los carriles transitables de los que están en obra, puede convertirse en un obstáculo para el automovilista.

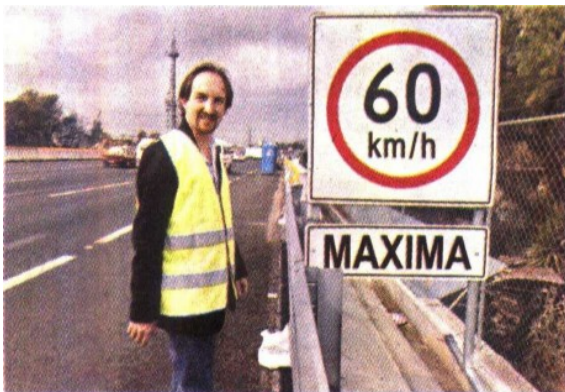
Otro problema que ubicó De Anda Orellana es que los señalamientos son de un máximo de 60 kilómetros por hora, pero los usuarios transitan, en promedio, a unos 100 kilómetros por hora.

**4** Los señalamientos indican 60 kilómetros por hora como máxima velocidad, pero los conductores transitan, en promedio, a 100 kilómetros, por una falsa sensación de seguridad.

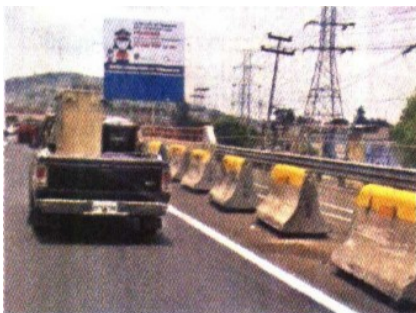
Inclusive, los espacios vacíos entre el muro de contención, por la mala colocación de las barreras, causarían mayores consecuencias a un vehículo impac-

taído, pues podría quedar incrustado en vez de redireccionarlo hacia la circulación.

**5** Los espacios entre los bloques de contención causarían que un vehículo al impactarse quede incrustado o los traspase, en vez de ser redireccionado a la circulación.

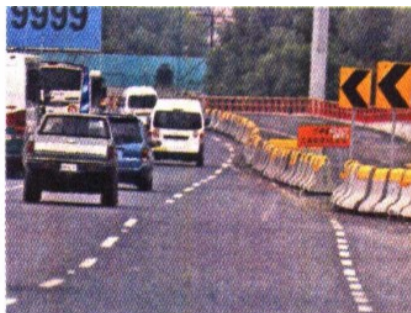
Aunque existen señalamientos que acotan en ciertos tramos de 4 a 3 carriles, los automovilistas son avisados hasta unos 500 metros antes de llegar al sitio.

**6** Aunque hay señalamientos que advierten la reducción de 4 a 3 carriles, los conductores son alertados apenas unos 500 metros antes de llegar al sitio.

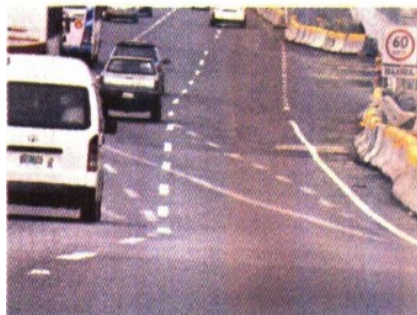
**7** El marcaje que hicieron para la separación de los carriles es confuso, pues las nuevas líneas las pintaron por encima del balizamiento anterior.

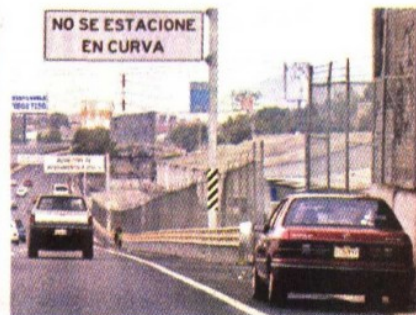
Una irregularidad más que detectó De Anda Orellana fue que el marcaje del acotamiento es discontinuo y menor al tamaño que marca la norma, por lo que pareciera ser un carril más.

**8** El acotamiento también presenta problemas, pues por el tamaño que tiene genera la sensación de ser un carril más de circulación.
