Fecha <b>06.06.2014</b>	Sección <b>Estados</b>	Página <b>2-14</b>
----------------------------	---------------------------	-----------------------

**Tijuana.** A tan sólo dos años de su construcción, cierran puente El Chaparral por presentar daños.

# Por daños, cierran puente El Chaparral, en Tijuana, a dos años de su construcción

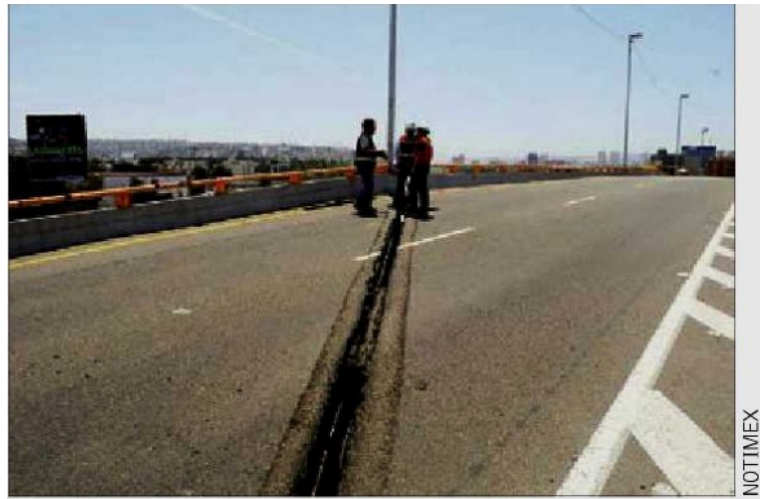
El puente de El Chaparral, el principal acceso a Tijuana desde Estados Unidos por San Ysidro, presentó una separación de casi 17 centímetros de dos placas de acero que conforman su estructura.

**NO SE HIZO CON MATERIAL ADECUADO.** En este mismo tema, el secretario de Desarrollo Urbano Municipal, Roberto Sánchez Martínez, reveló que la separación en las placas del puente que conecta El Chaparral hacia la Vía Rápida Poniente José Fimbres Moreno, se debió a que no se utilizó el material adecuado.

El funcionario explicó que la estructura no se encuentra en malas condiciones, pero en el área que sufrió los daños estaba rellena de madera y no de neopreno (cauchos sintéticos), que era el material adecuado para la obra.

**DESPERFECTO.** *Autoridades revisan la separación que sufrieron las placas del puente.*

lación de placas de acero en las uniones y juntas de expansión del puente como solución provisional y segura, en tanto adquieren las piezas que serán instaladas de manera definitiva.
