# Es autopista un peligro

► Detectan casas pegadas a la vialidad, barreras discontinuas y mala señalización

## Fallas en infraestructura

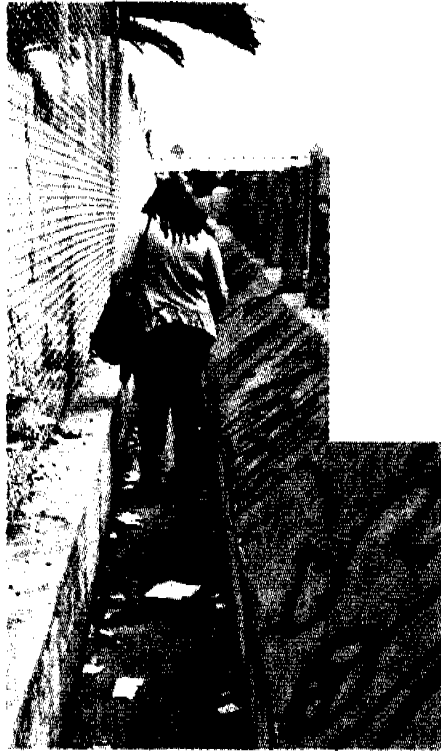
Uno de los riesgos más graves que detectó fue la cercanía de las viviendas con la superficie de rodamiento, a consecuencia de la ampliación de la autopista, pues los vehículos que salgan del camino les caerán encima.

Inclusive, los espacios vacíos entre el muro de contención, por la mala colocación de las barreras, causarían mayores consecuencias a un vehículo impac-

taído, pues podría quedar incrustado en vez de redireccionarlo hacia la circulación.

Entre las propuestas de De Anda Orellana están la construcción de un segundo muro de contención de una altura de 4 a 5 metros, a una distancia de entre 1 y 1.5 metros entre ambos, para que contenga la carga de un vehículo pesado y minimizar el daño a las viviendas.
